**АКТ  
ОБСЛЕДОВАНИЯ**

«14» декабря 2018 г.

**жилой дом по адресу: г. Москва, Ленинградское шоссе, д. 25, корп. 1**

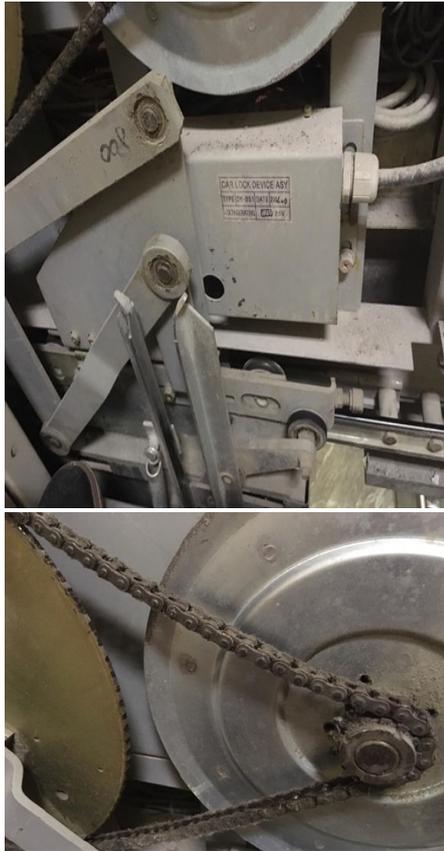
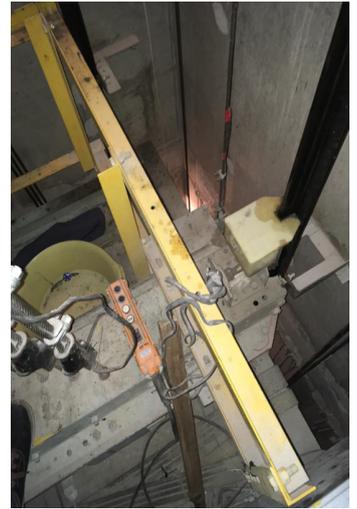
- Обслуживание лифтов в рамках регламентных работ (ТР-1; ТР-3; ТР-6; ТР-12) долгое время не проводилось.

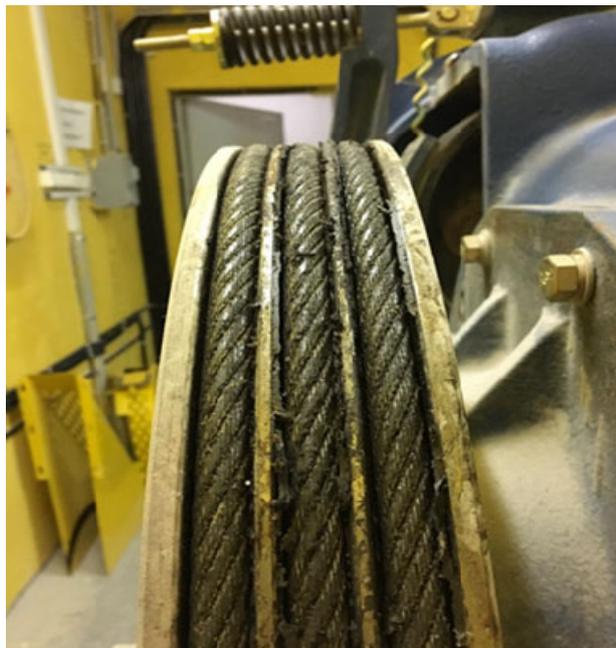
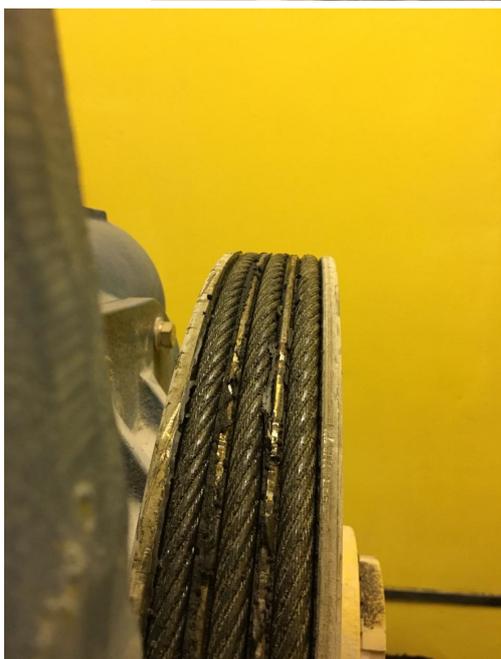
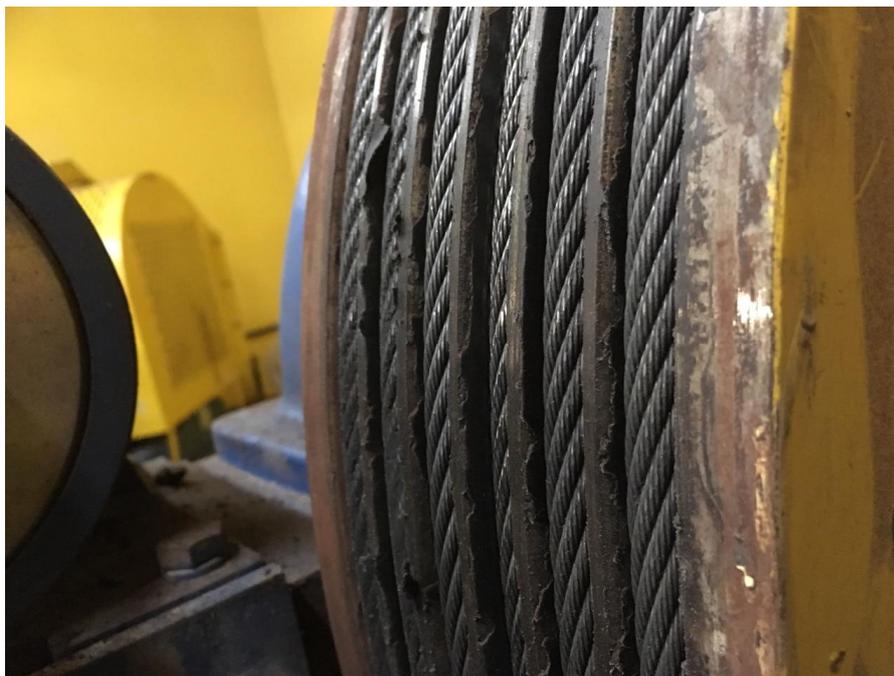
- Видимые следы повышенного износа канатоведущего шкива и тяговых канатов лифтов зав. № 2004BE2216E11; 2004BE2216E05; 2004BE2216E06.

Требуется замена канатоведущего шкива и тяговых канатов.

- 3) Не передана техническая документация на лифты зав. № 2004BE2216E05; 2004BE2216E06; № 2004BE2216E11.
- 4) На лифтах зав. № 2004BE2216E05; 2004BE2216E06; № 2004BE2216E11 произвести замену канатопроводящих шкивов и тяговых канатов.

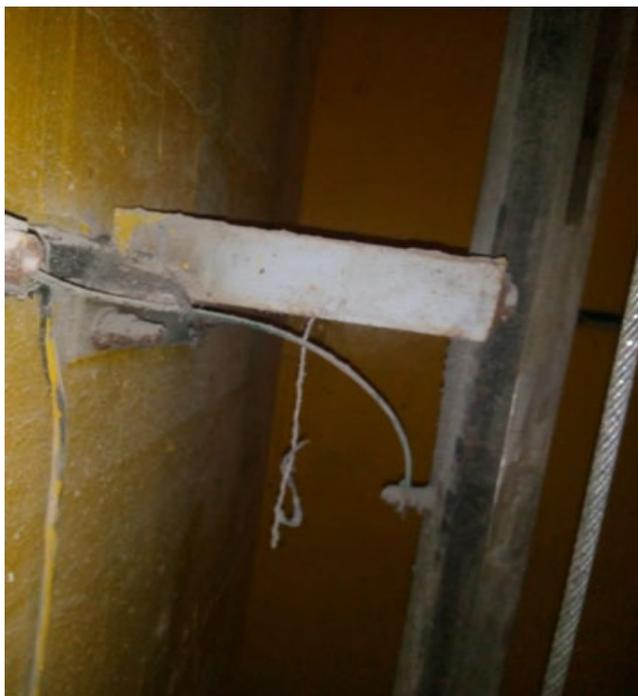
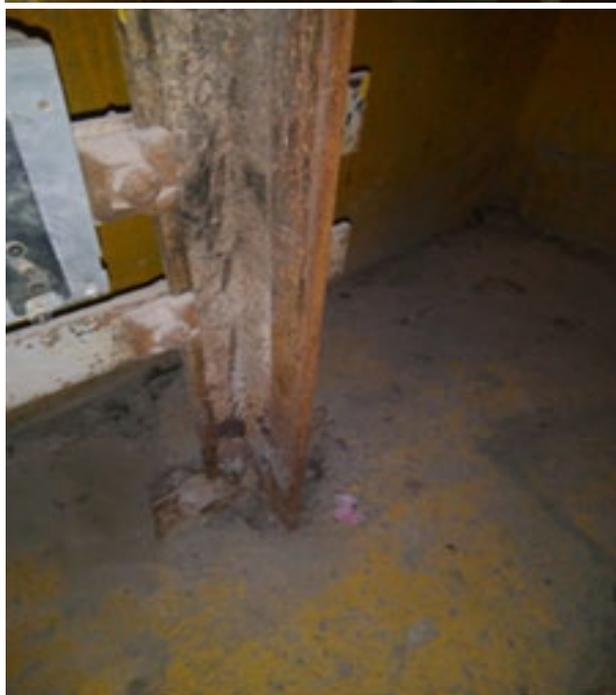
- Требуется выравнивание, зачистка от коррозии направляющих кабины и противовеса на лифтах зав. № 2004BE2216E05; 2004BE2216E06 (лифт зав. № 2004BE2216E11 разукomплектован)

- 8) Произвести выравнивание направляющих кабины и противовеса лифтов зав. № 2004BE2216E05; 2004BE2216E06
