## АКТ ОБСЛЕДОВАНИЯ

«14» декабря 2018 г.  
г. Москва

**жилой дом по адресу: г. Москва, Ленинградское шоссе, д. 25, корп. 2**  
(наименование, адрес объекта)

Составили настоящий Акт о техническом состоянии грузоподъемного оборудования, установленного на объекте на момент первичного осмотра/обследования.

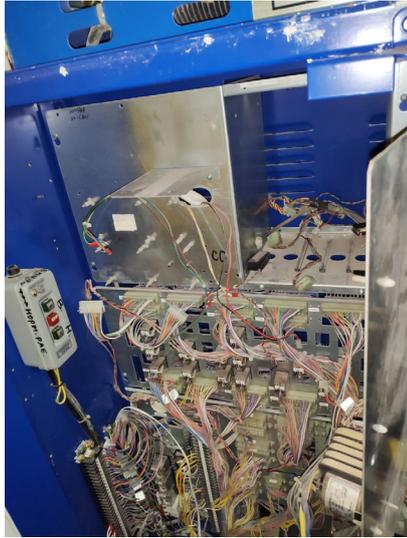
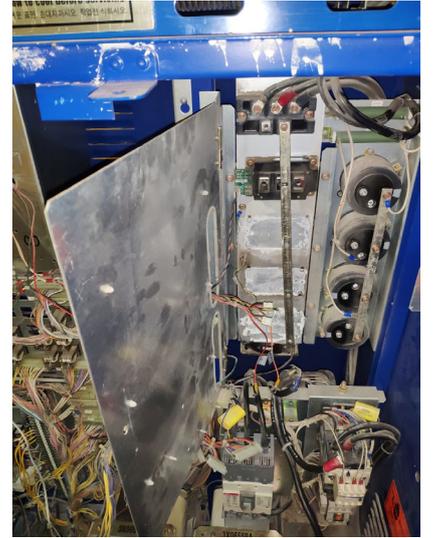
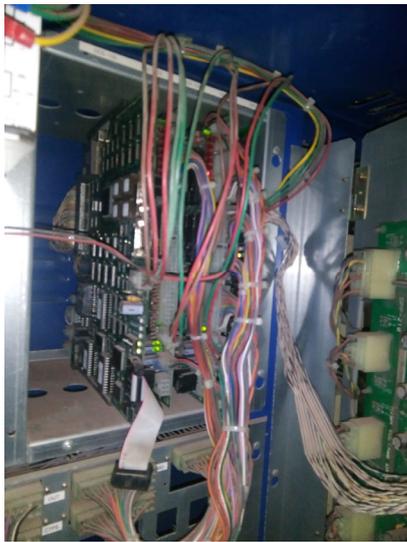
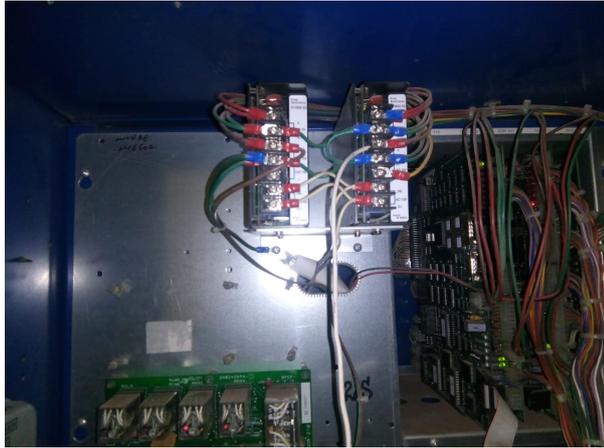
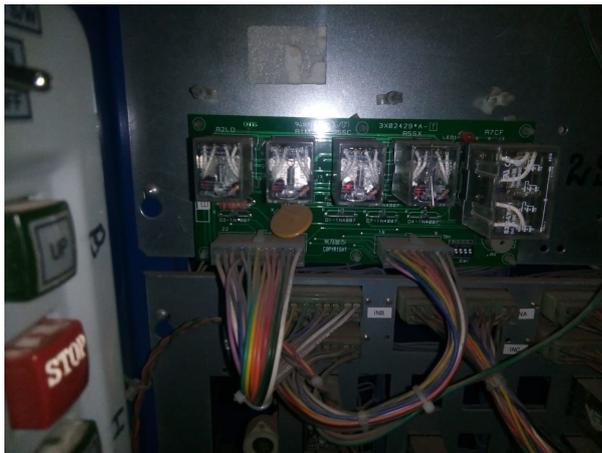
- Замок двери машинного помещения не соответствует требованиям Технического регламента Таможенного союза ТР ТС 011/2011 «Безопасность лифтов».
- Лестницы в приямках не соответствуют действующим требованиям Технического регламента Таможенного союза ТР ТС 011/2011 «Безопасность лифтов».
- Лифт заводской № 2004BE2216E01-1 находится в разукомплектованном состоянии, а именно отсутствует:
  - *SMPS Otis50EE (2 шт.)*
  - *Эл.плата DOC-220*
  - *Эл.плата DOR-231*
  - *Эл.плата DPC-121*
  - *Эл.плата DPP-210*
  - *IGBT CM300DY-24A (4 шт.)*

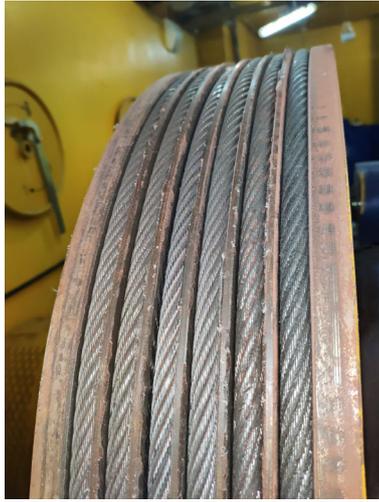
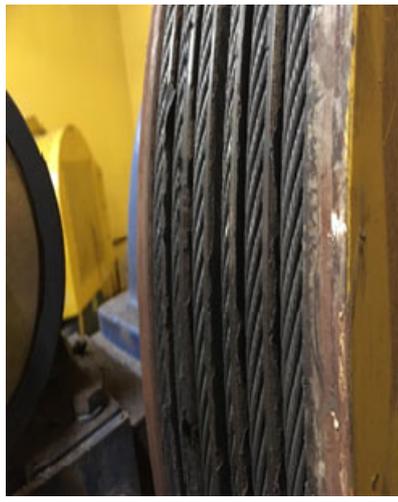
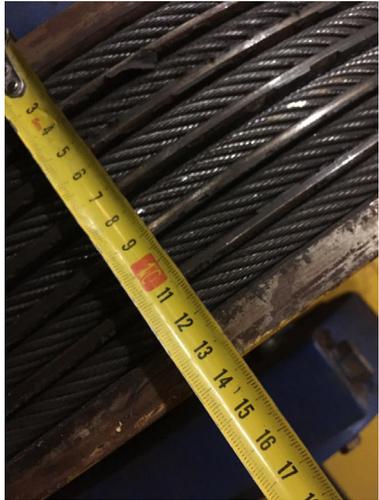
- Требуется произвести замену масла в лебедках лифтов зав.№ 2004BE2216E01-2, 2004BE2216E02-4, 2004BE2216E01-1, 2004BE2216E02-3.
- Видимые следы повышенного износа канатоведущего шкива и тяговых канатов лифта зав.№ 2004BE2216E01-2, 2004BE2216E02-4, 2004BE2216E01-1, 2004BE2216E02-3.  
Требуется замена канатоведущего шкива и тяговых канатов.

4) На лифтах зав. № 2004BE2216E01-2, 2004BE2216E02-4, 2004BE2216E01-1, 2004BE2216E02-3 произвести замену канатоведущих шкивов и тяговых канатов.

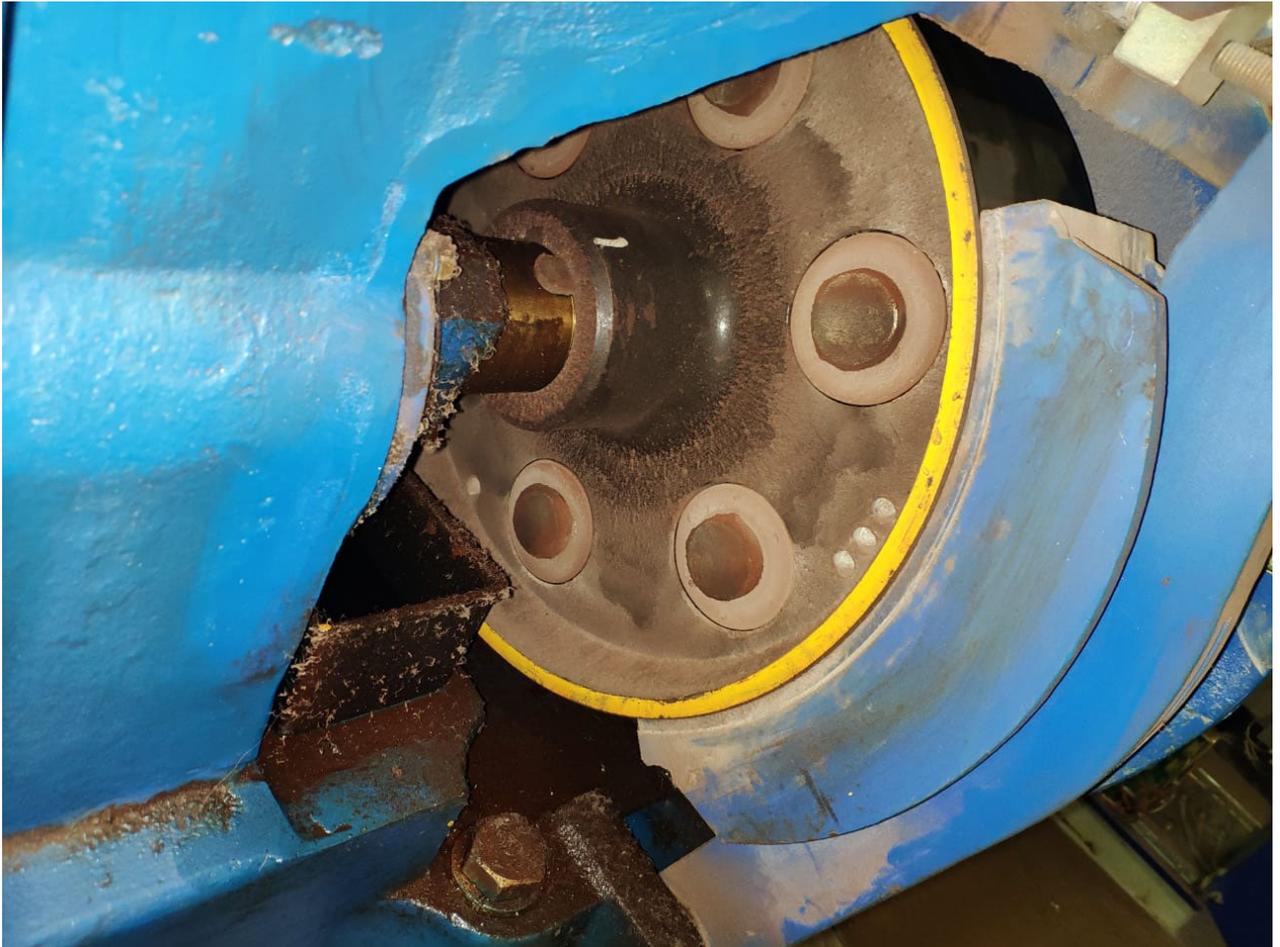
- На лифтах зав.№ 2004BE2216E02-4, 2004BE2216E01-1, 2004BE2216E02-3 произвести выравнивание направляющих кабины и противовеса.
- Видимые следы потеков масла из лебедки лифта зав. №2004BE2216E01-1 через сальник соединительной полумуфты. Требуется замена сальника и замена масла.

5) Произвести выравнивание направляющих кабины и противовеса лифтов зав. № 2004BE2216E01-1, 2004BE2216E02-3.
