## Дефектный акт

вышедшего из строя оборудования ЦТП  
абонент № 1207171 ЖК «Северный парк».

Комиссия в составе: Управляющего ЖК «Северный парк» Горбачева С.Н., инженера по эксплуатации Иванова В.Л., инженера-теплотехника Жандарова С.В. произвела обследование состояния и работоспособности оборудования ЦТП абонент № 1207171 на объекте ЖК «Северный парк» по адресу: Москва, Ленинградское шоссе, д.25.

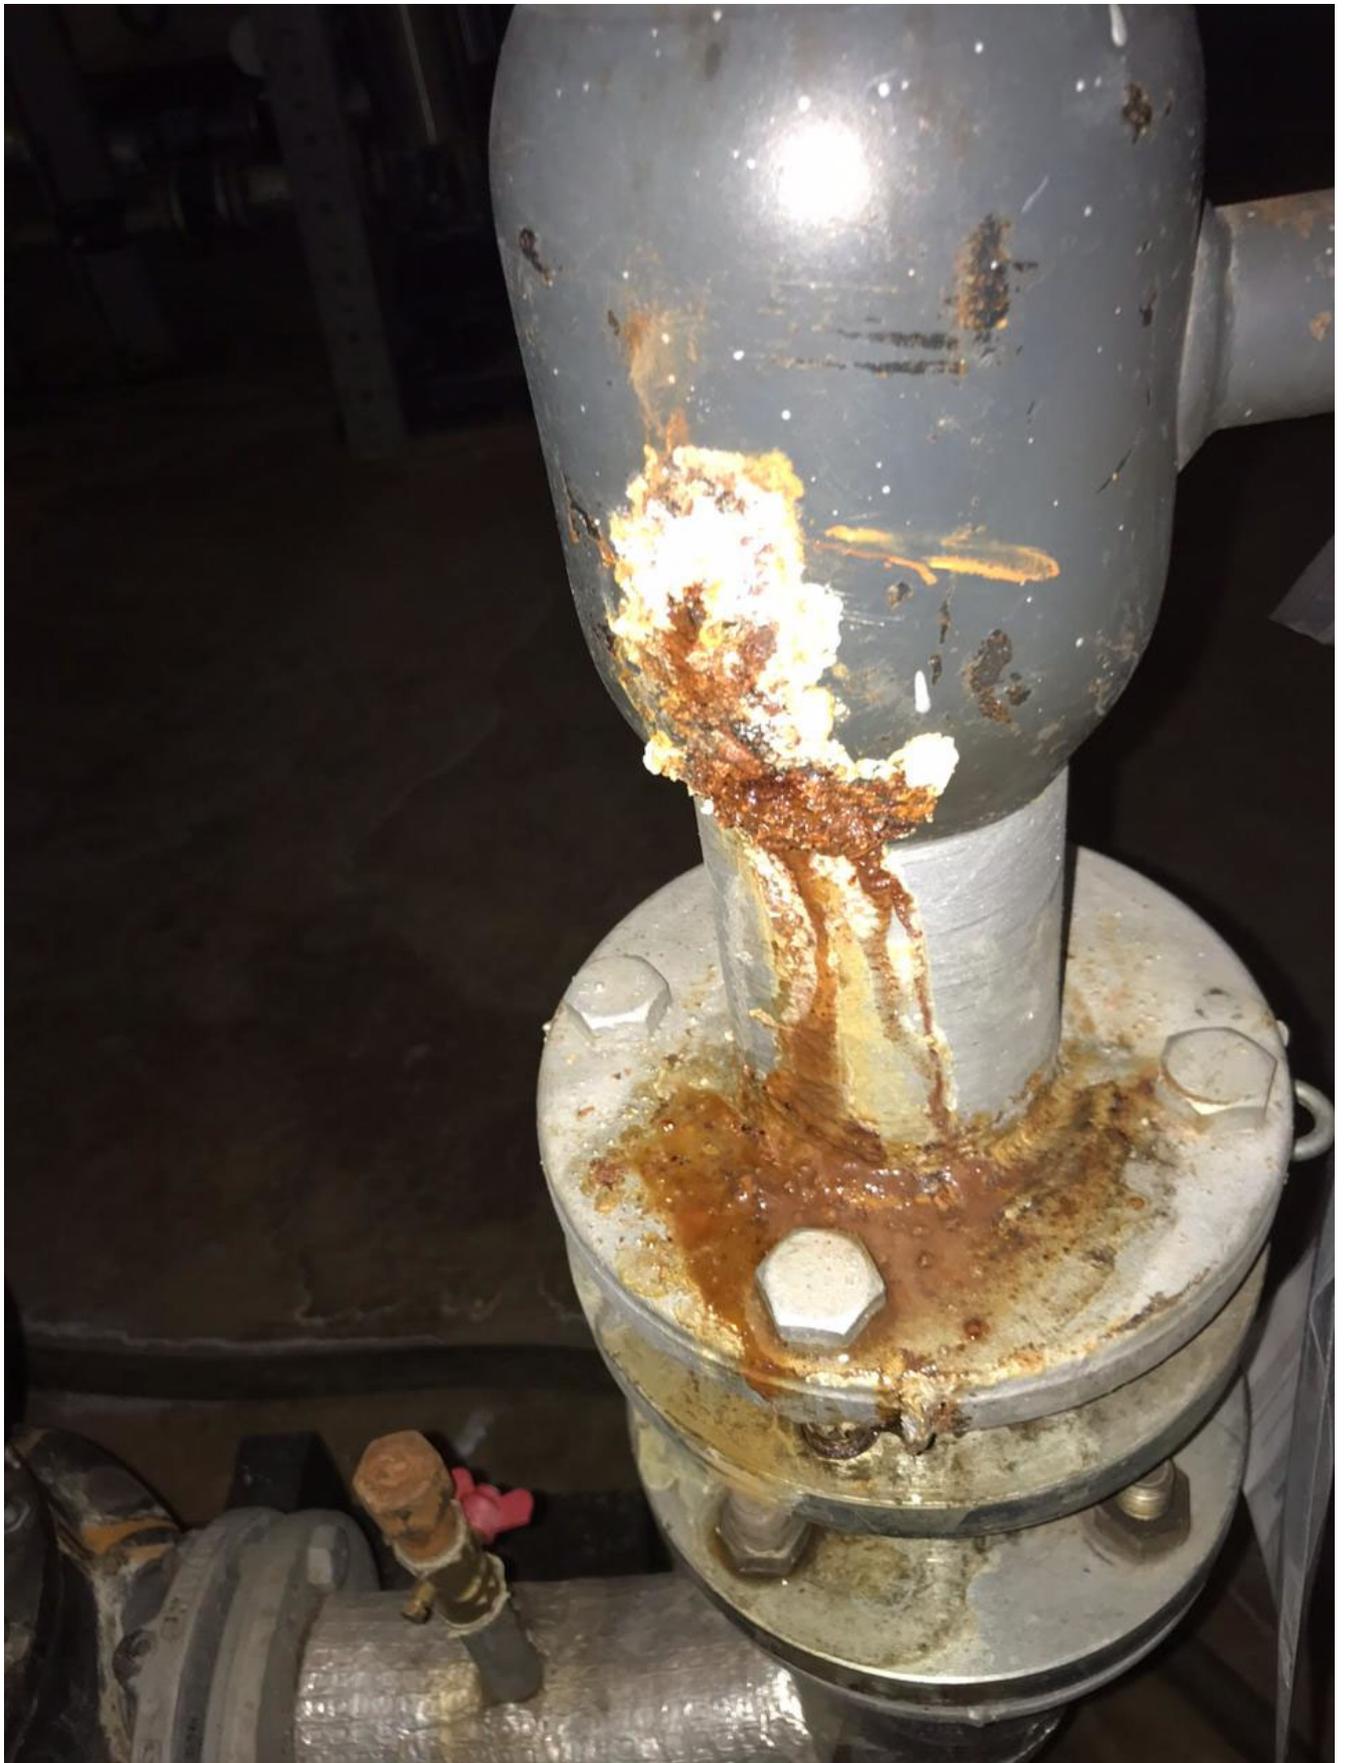
ФОТО 1

фото №1,	Ду 40 - 1 шт. См. Фото №1,4
<b>Установки поддержания давления системы отопления 1-ой и 2-ой зоны</b>		
1. Установка поддержания давления системы отопления 1-ой зоны «Variomat 2-2/95	Соленоидный клапан Ду 15 на линии заполнения бака в закрытом состоянии не герметичен. Идет переполнение бака. Перепускные клапаны плотно не закрываются, перепуск воды из системы в бак. См. Фото №14,15	Ревизия управляющего агрегата и перепускных и соленоидного клапанов для проверки работы установки в автоматическом режиме.

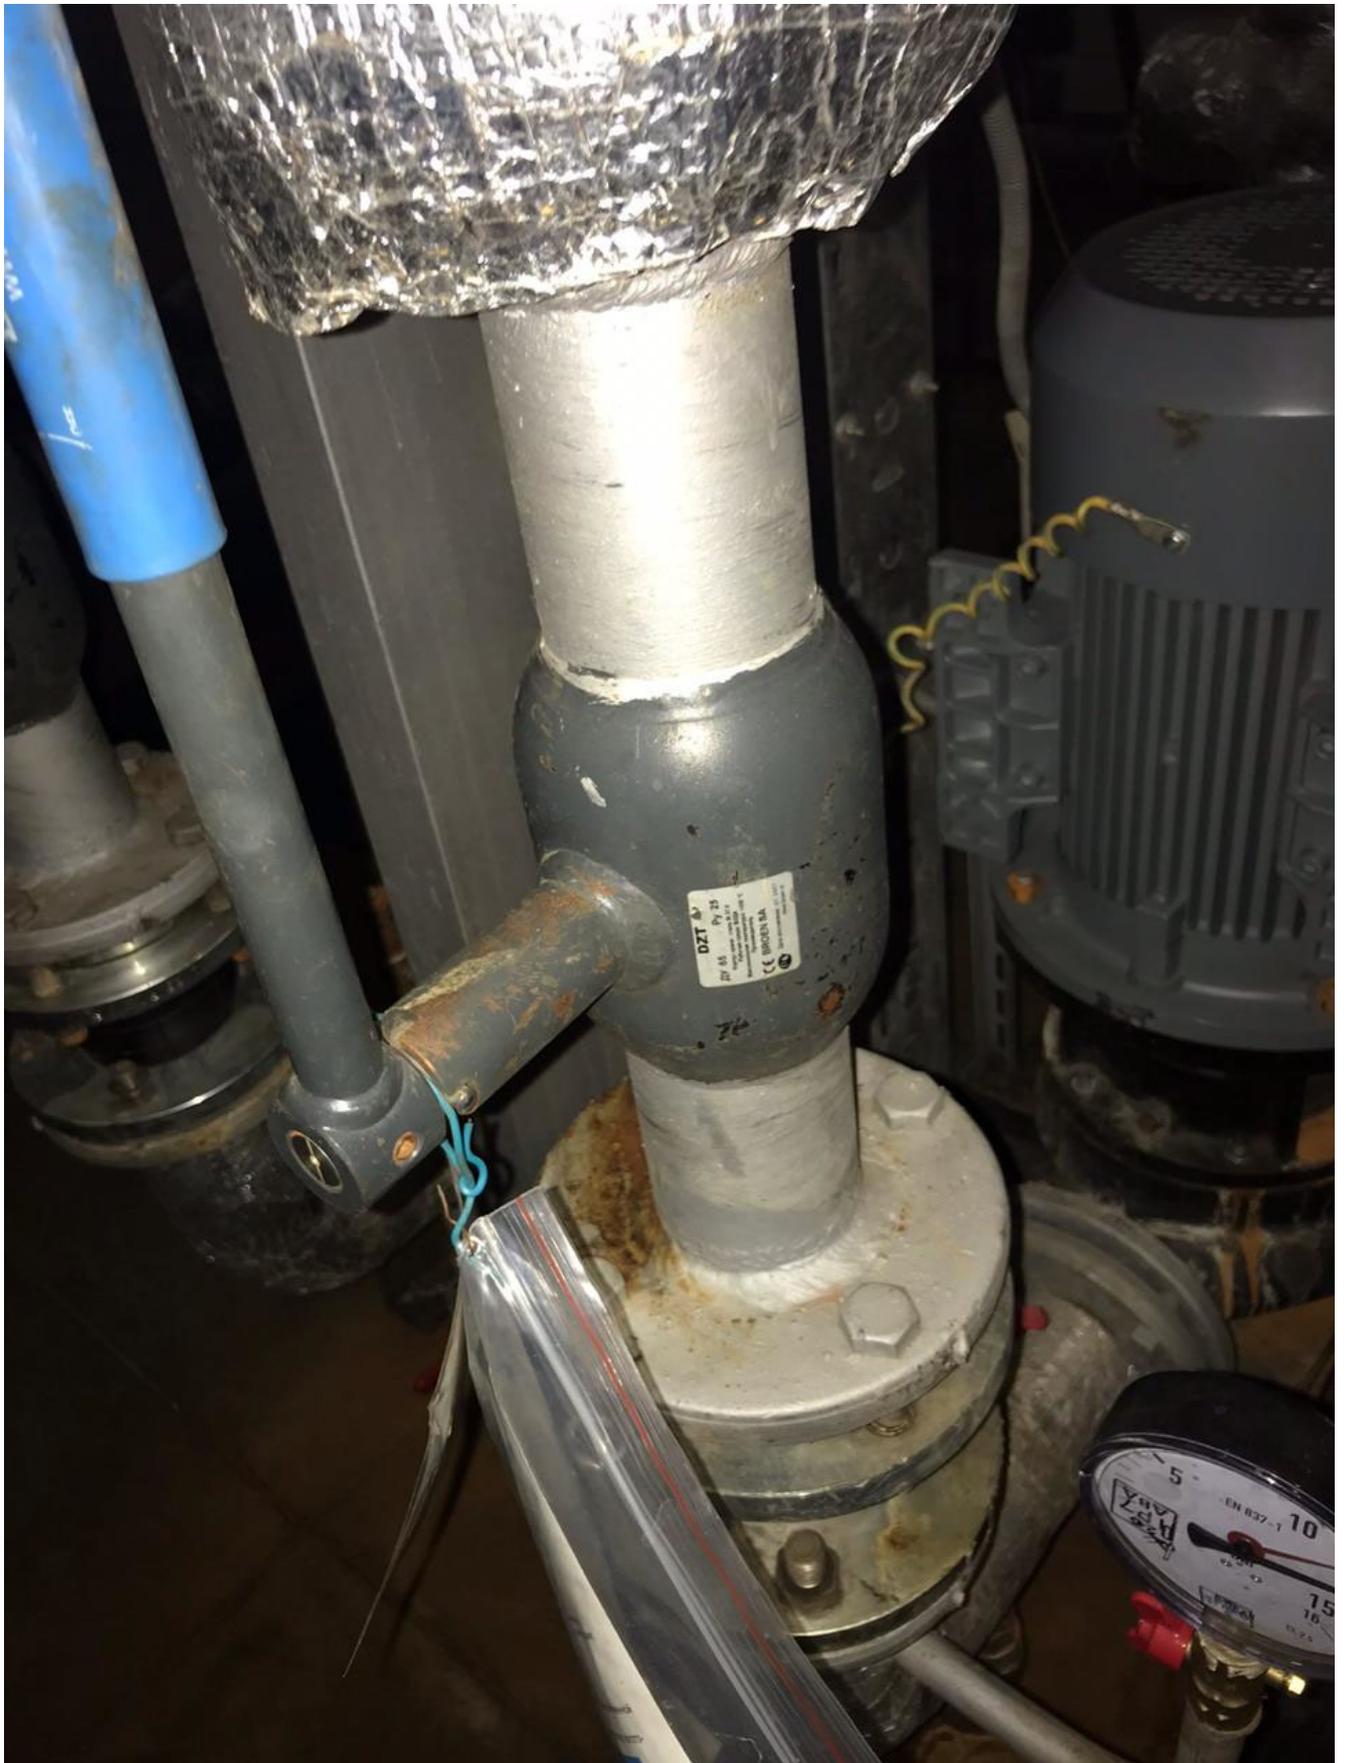
ΦΟΤΟ 2

4. Циркуляционные насосы ГВС 2-ой зоны CR 15- 9; N=7,5 кВт.	Течь торцевого уплотнения насоса № 1. См. Фото №13  На блоке обвязки насосов течь стальных приварных шаровых кранов в результате коррозии корпуса. Смотрите	Ревизия насоса с заменой Торцевого уплотнения.  Замена шаровых кранов: Ду 65 - 3 шт, См. Фото №2,3,5,7

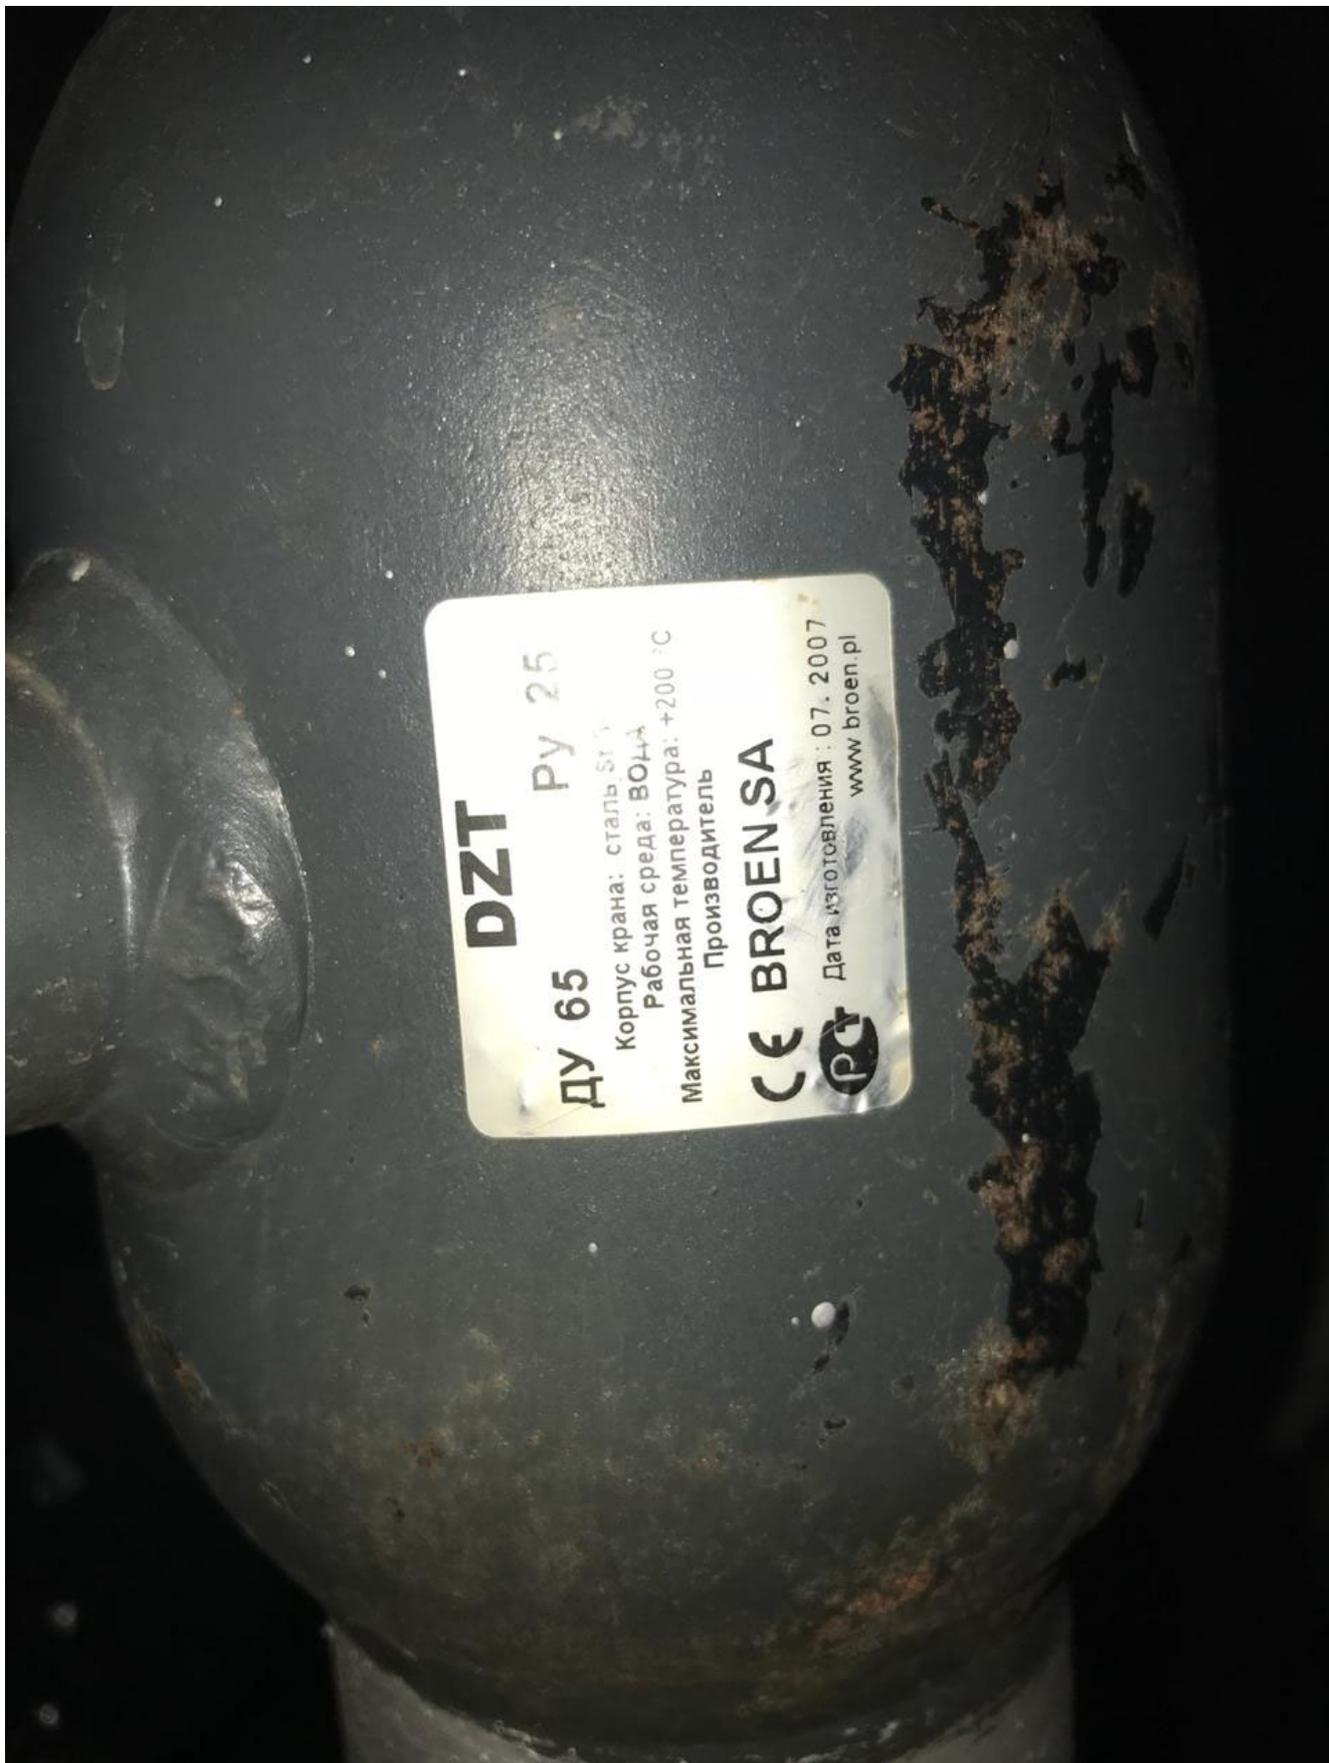
ФОТО 6

3. Циркуляционные насосы ГВС 1-ой зоны ТР-65-410/2; N=7,5 кВт.	На насосе № 1 скрежет в районе нижнего подшипника эл/двигателя. См. Фото №12  На блоке обвязки насосов течь стальных приварных шаровых кранов в результате коррозии корпуса.	Ревизия насоса № 1 с проведением необходимых замеров обмоток эл/двигателя и заменой подшипников эл/двигателя. Замена шаровых кранов: Ду 65 - 3 шт, См. Фото №18,8,6 Ду 100 - 1 шт. См. Фото №17,16

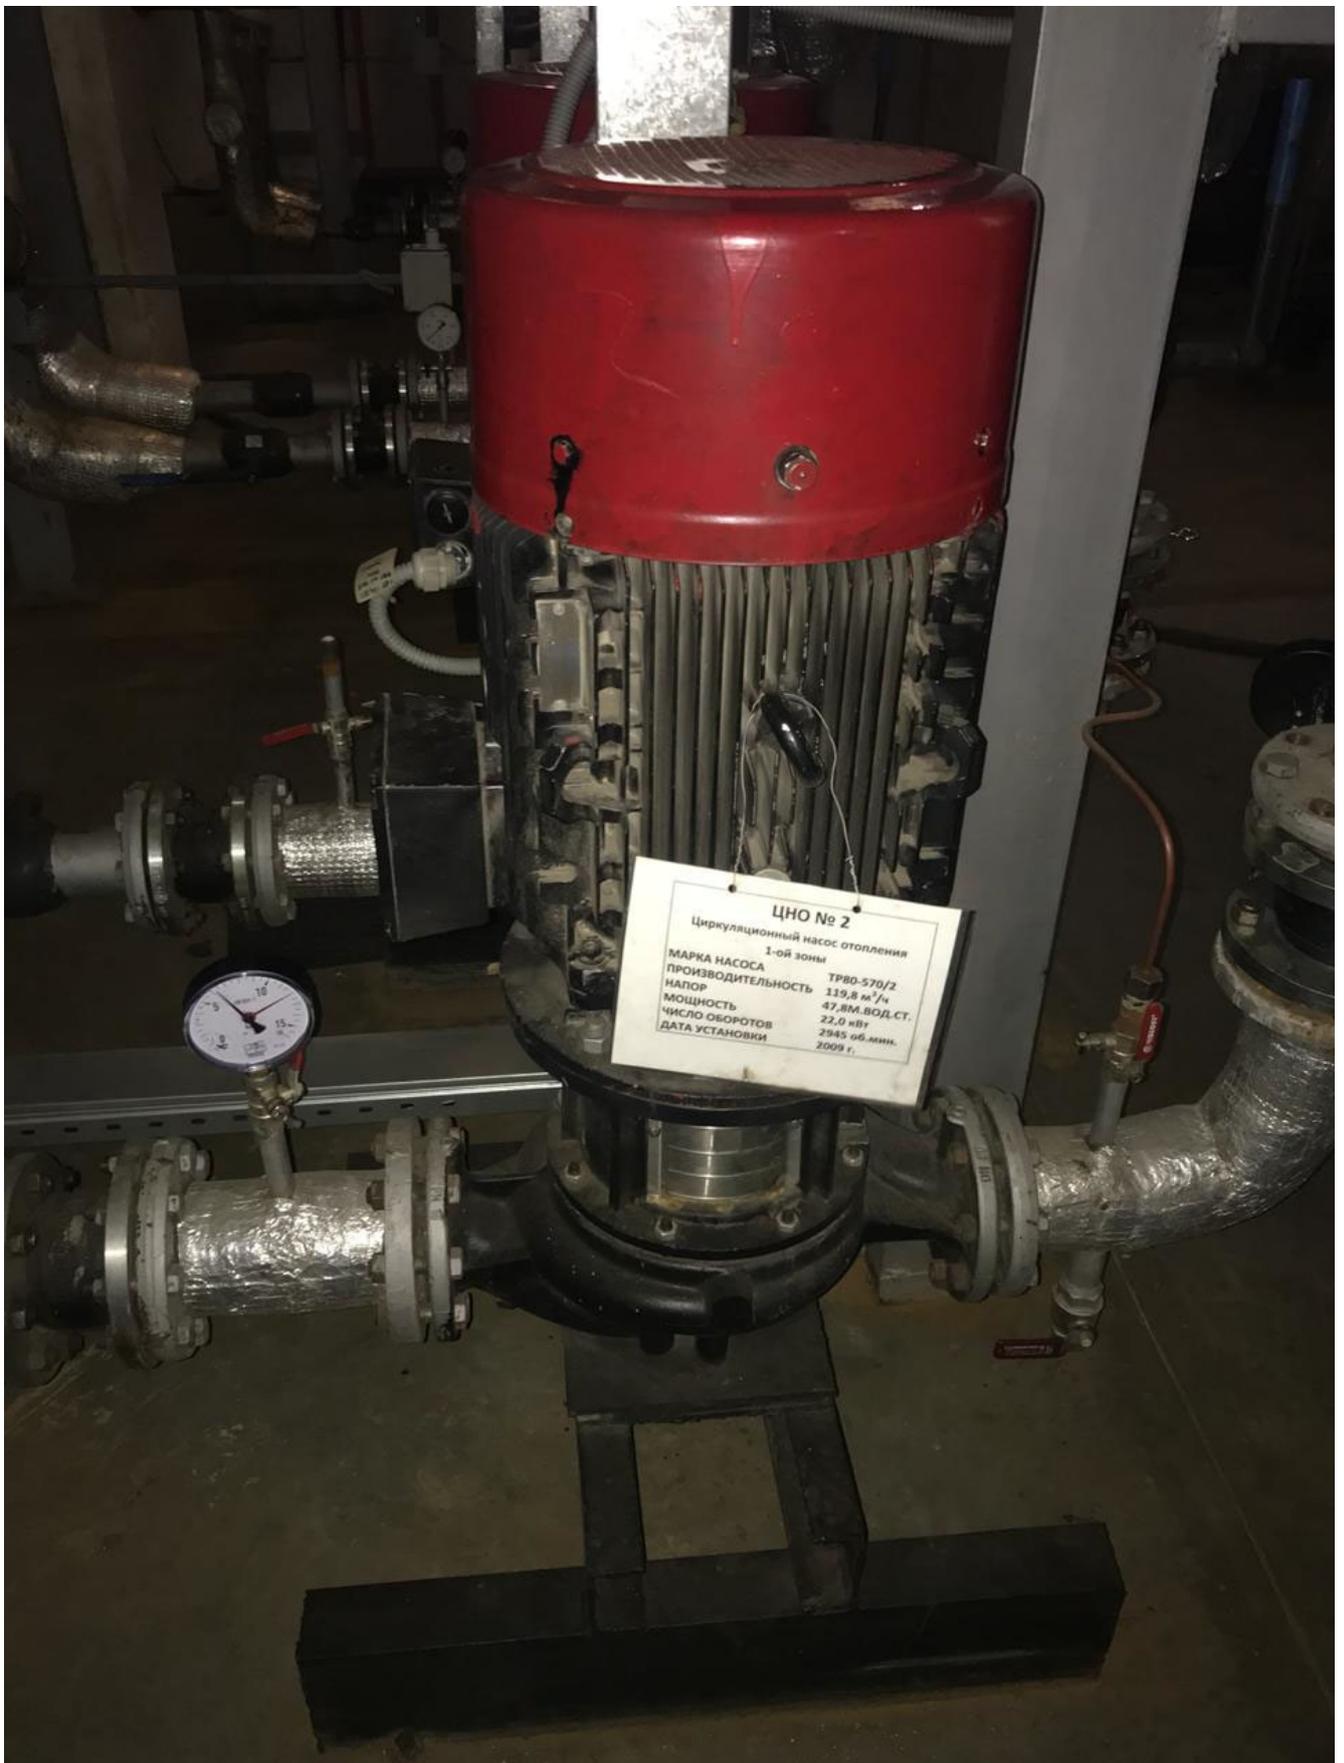
ФОТО 9

Наименование оборудования	Техническое состояние оборудования	Необходимые меры по устранению неисправности
<b>Насосное оборудование.</b>		
1. Циркуляционные насосы системы отопления 1-ой зоны ТР-80-570/2; N=22 кВт.	При пуске насосов от частотного преобразователя не срабатывает магнитный пускатель. См. Фото №9  Насосы работают в режиме прямого пуска от сети. В режиме работы от ПЧ насосы не переключаются.	Замена магнитного пускателя  Подключение автоматики насосов к управляющему контроллеру ECL Comfort.

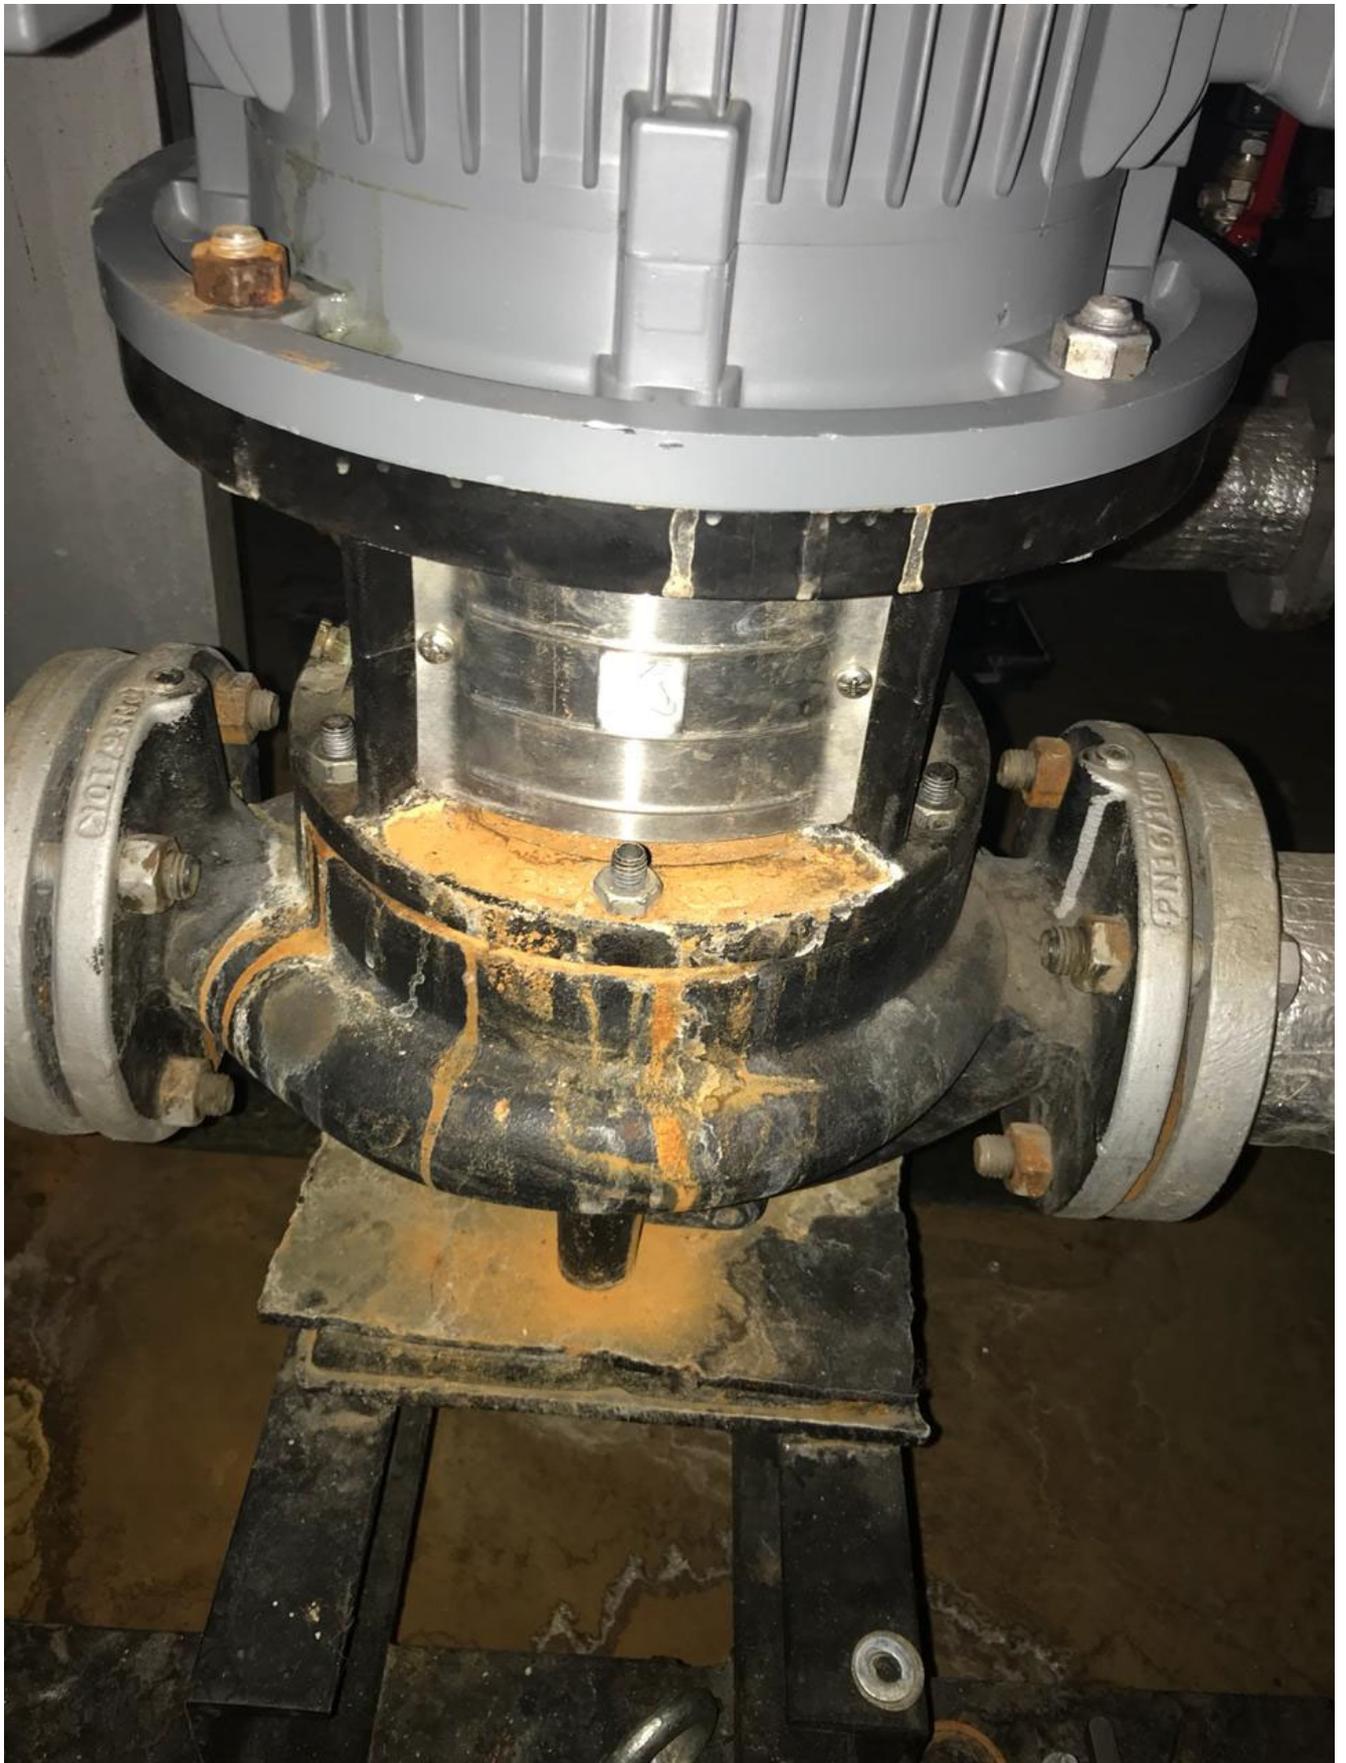
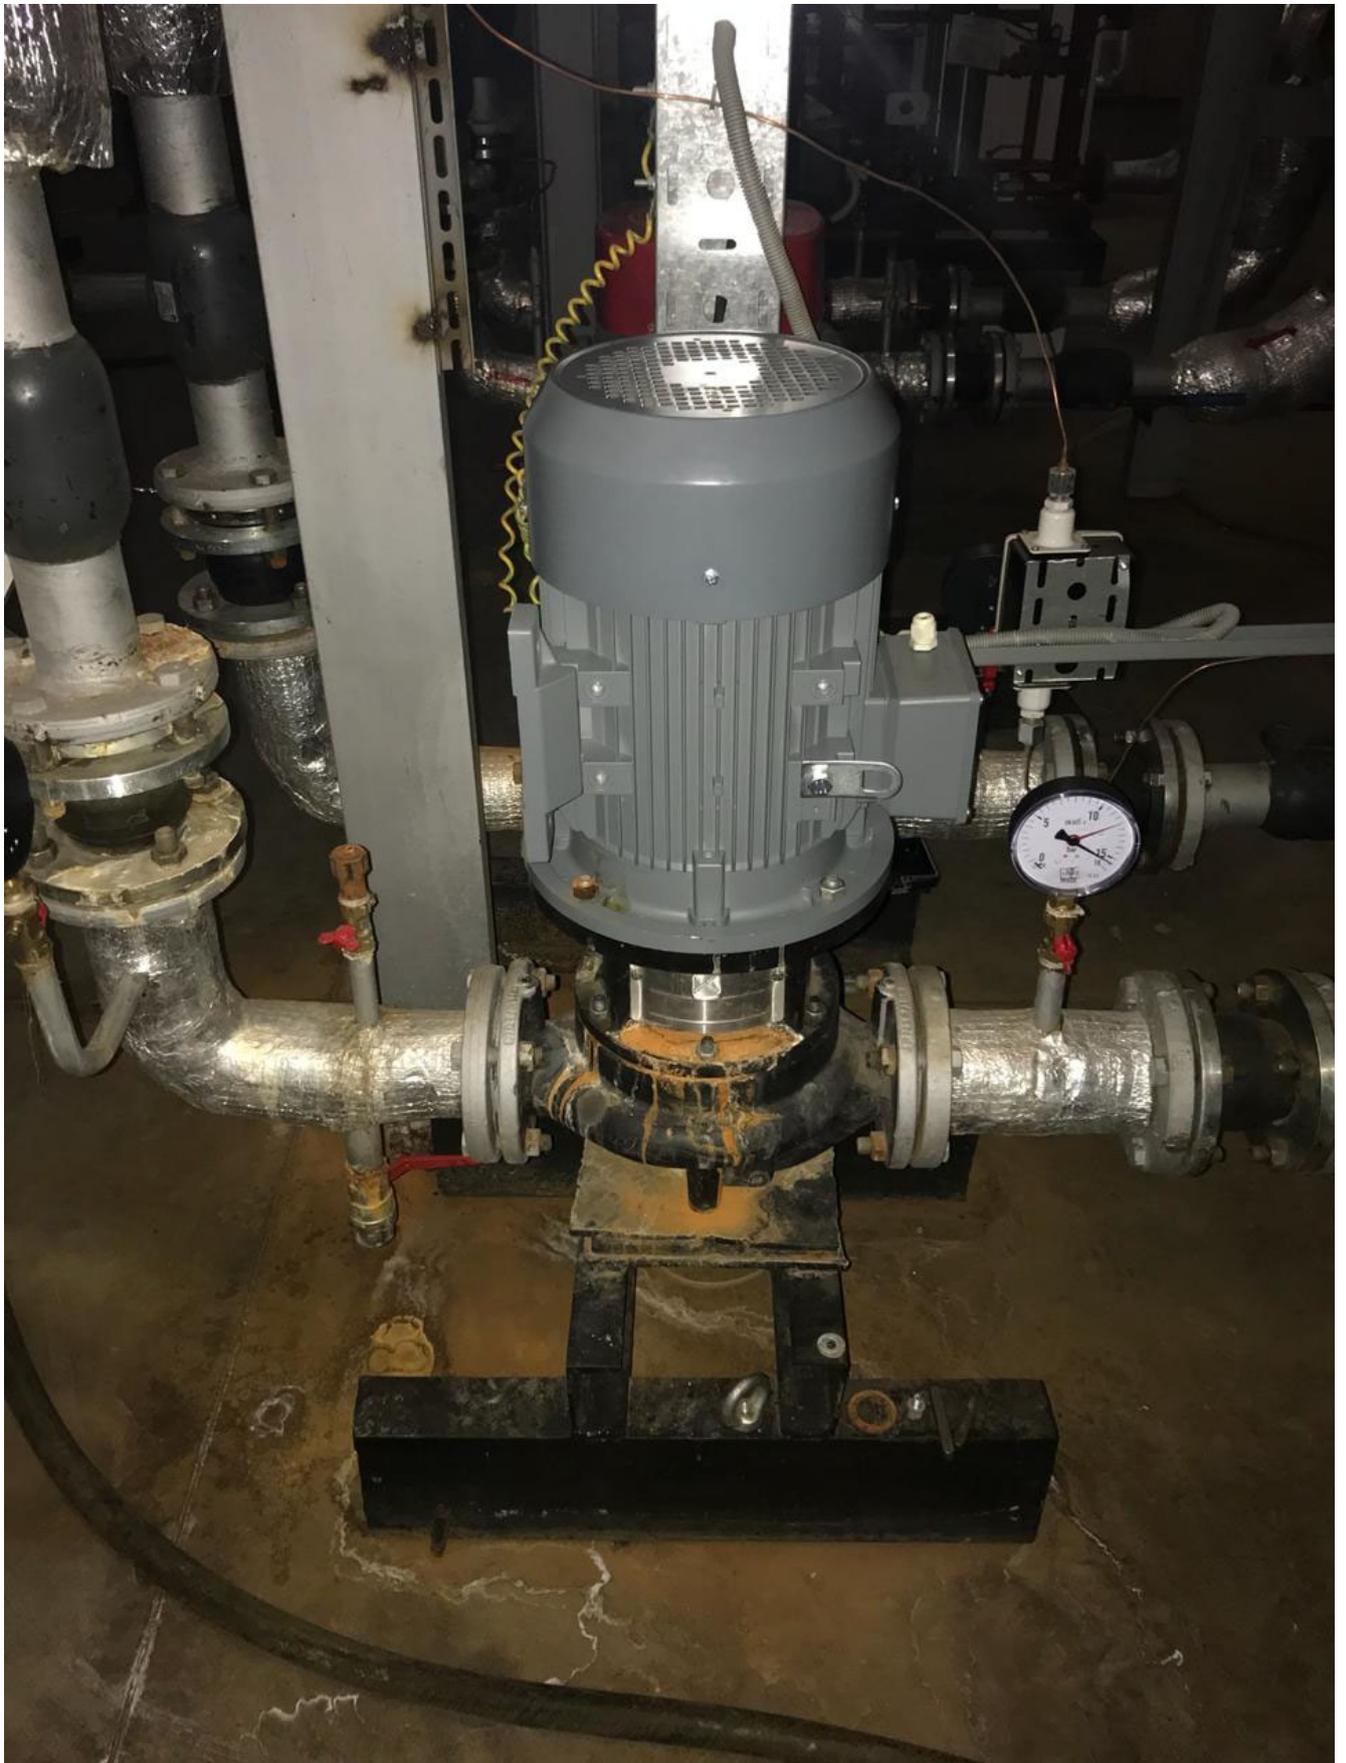
ФОТО 10

2. Циркуляционные насосы системы отопления 2-ой зоны ТР-80-520/2; N=18,5 кВт.	Течь торцевого уплотнения насоса № 1, скрежет в районе нижнего подшипника эл/двигателя. См. Фото №10,11	Ревизия насосов и эл/двигателя с заменой торцевого уплотнения и подшипников эл/двигателя.

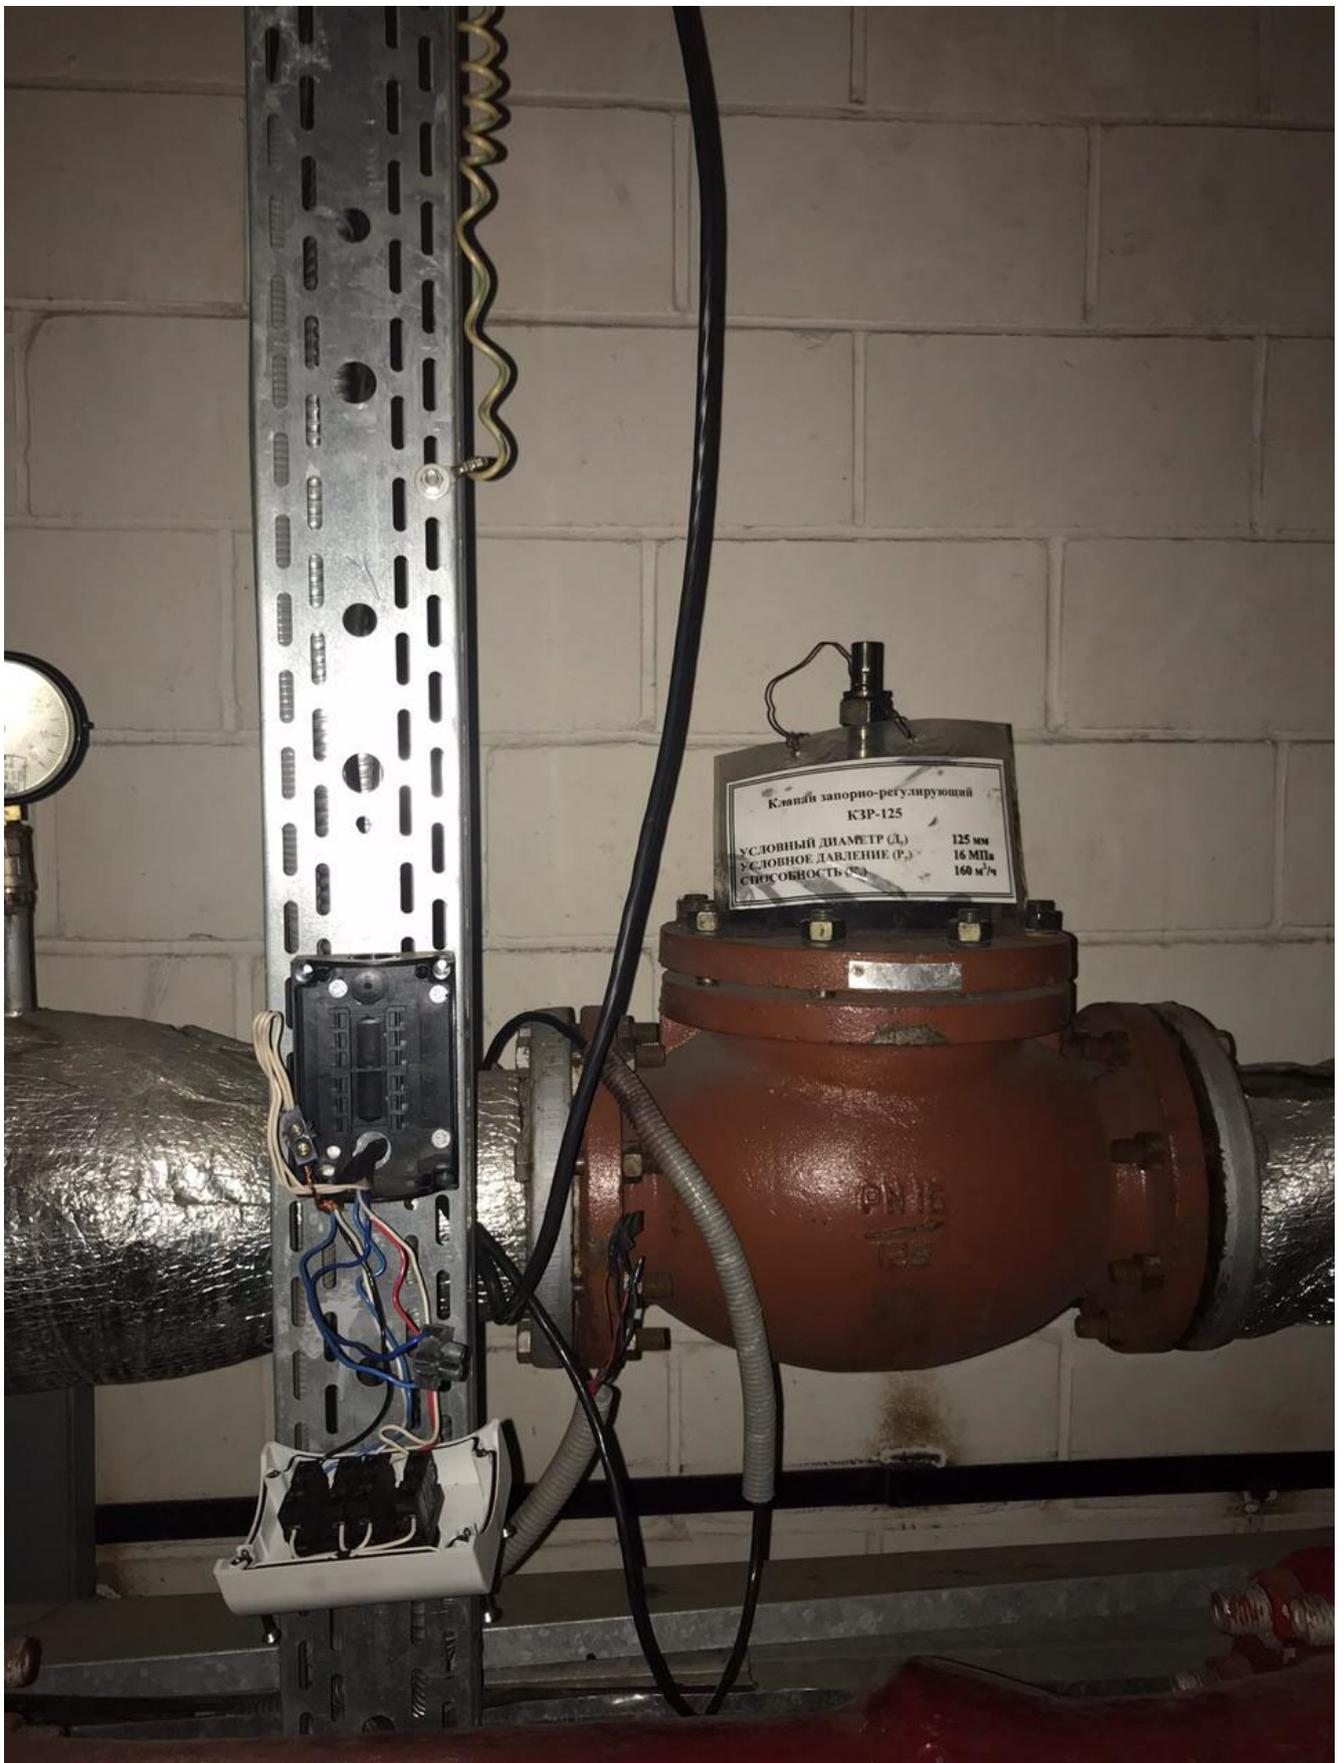
ФОТО 19

1. Регулятор перепада давления КЗР-125 Ду 125, Kvs =160 м <sup>3</sup> /час с эл/приводом «Аргонавт».	Отсутствует эл/привод См. Фото №19	Необходимо доукомплектовать эл/приводом, либо заменить на регулятор перепада «давления прямого действия»

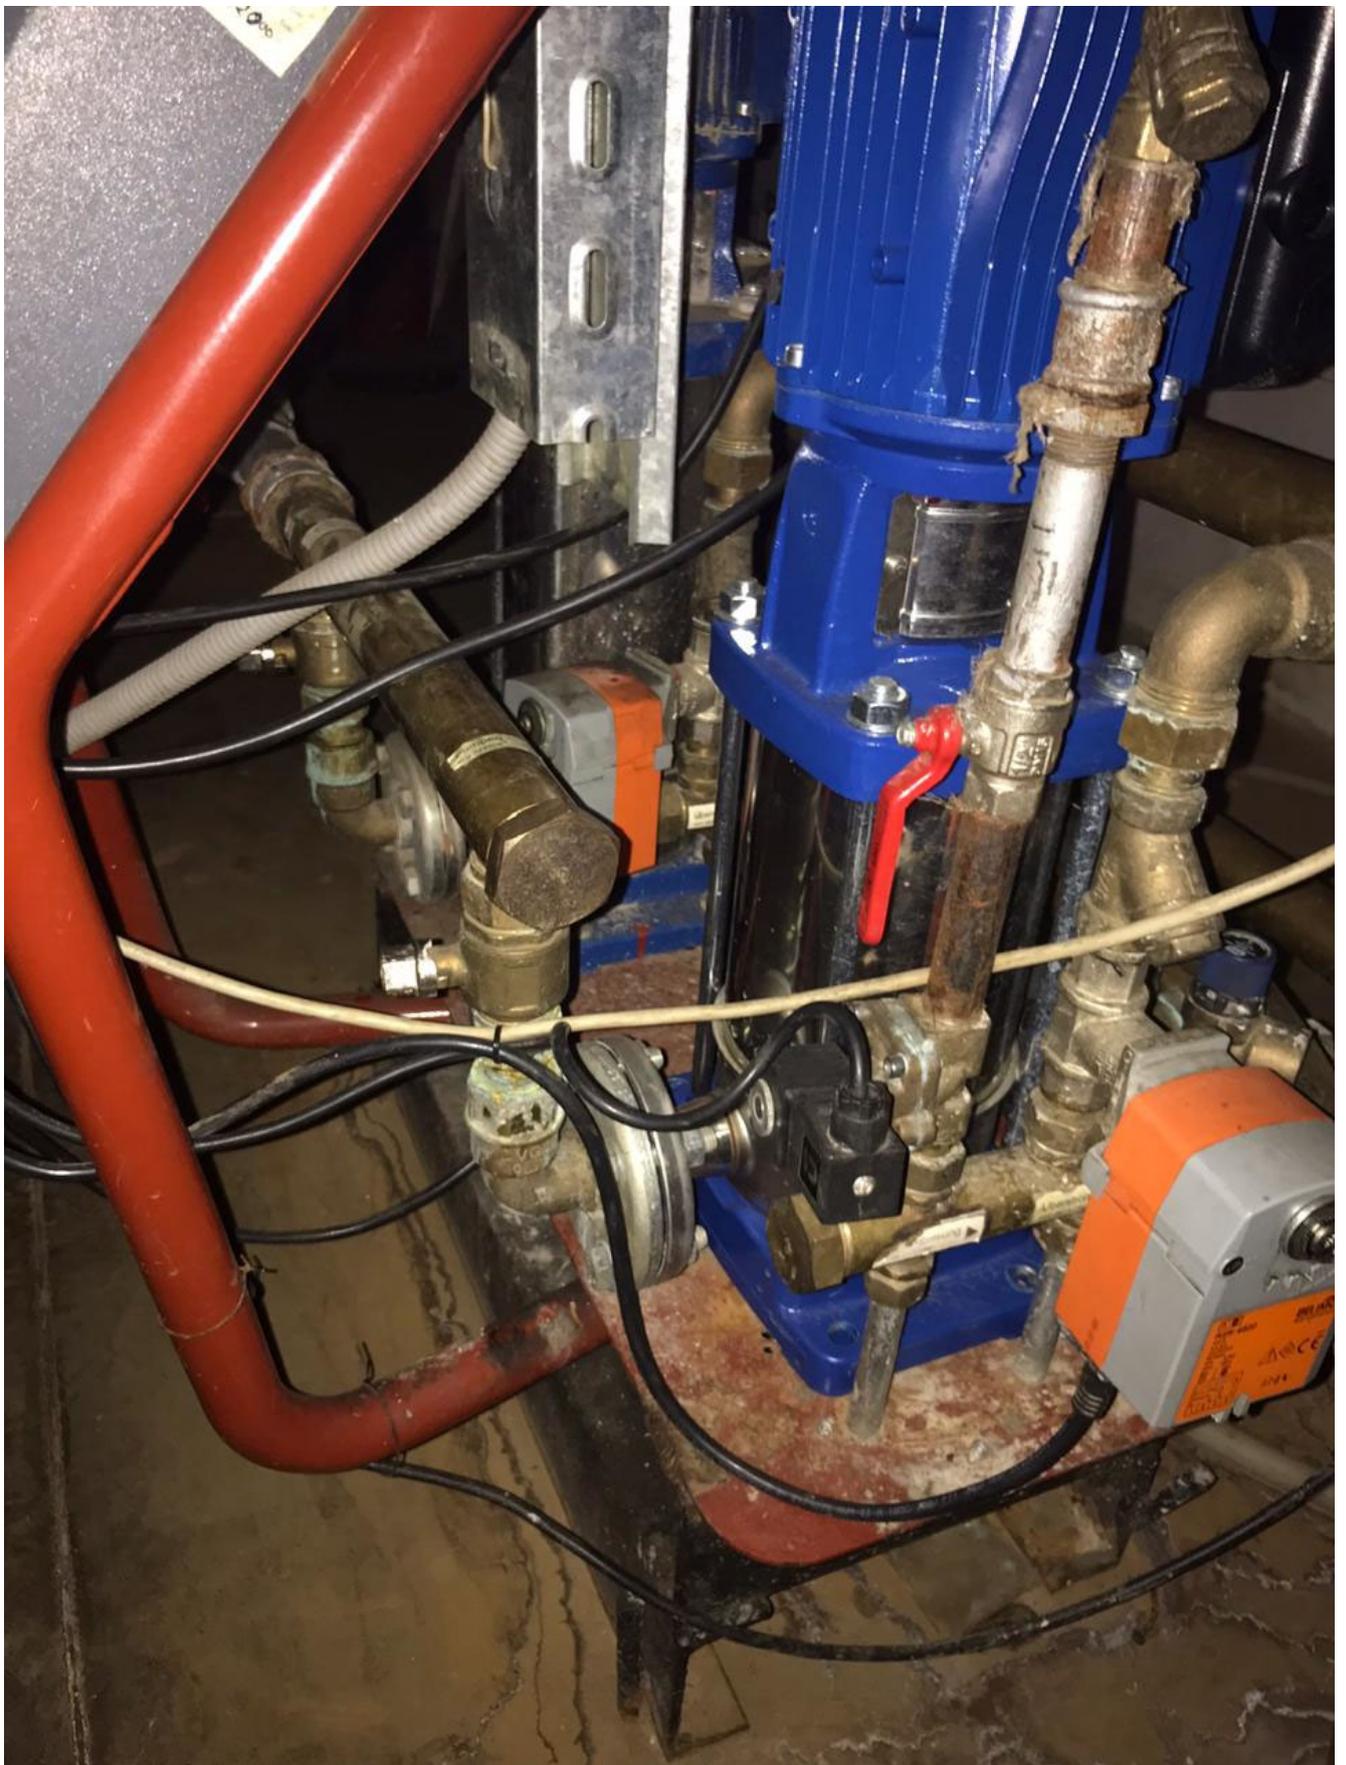
ΦΟΤΟ 20

2. Установка поддержания давления системы отопления 2-ой зоны «Gigamat GH 140».	Не работает соленоидный клапан на линии заполнения бака. См. Фото №20	Ревизия управляющего агрегата для проверки работы линии заполнения.
<b>Узел ввода, узел учета тепловой энергии.</b>
